Zusammenfassung des Untersuchungsberichts der unabhängigen Untersuchungskommission zum tödlichen Unfall bei Realbrandausbildung in Baltimore, 9. Februar 2007

Nach einem vorläufigen Bericht der Feuerwehr Baltimore zum tödlichen Unfall bei der Realbrandausbildung wurde am 28.8.07 der Abschlussbericht zum Unfall von einer unabhängigen Untersuchungskommission veröffentlicht.

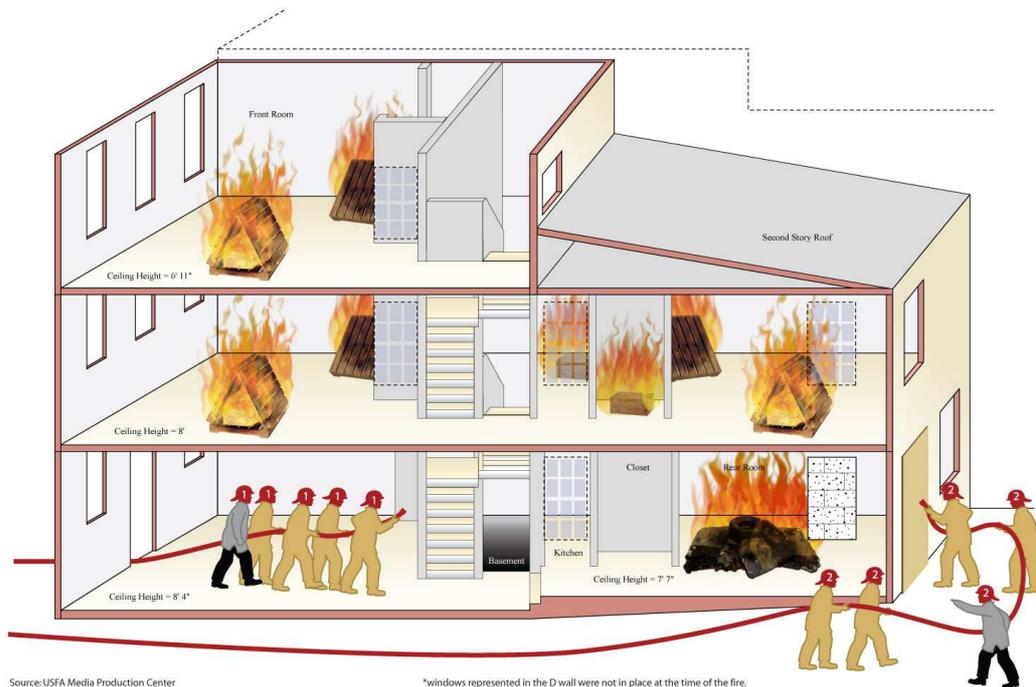
Figure 1

Engine 1, mit dem späteren Opfer am Strahlrohr, ging von der Front des Gebäudes in dieses vor und nahm eine 45mm-Schlauchleitung vor; Engine 2 ging von der Rückseite aus vor. Ob die Schlauchleitung von Engine 1 gefüllt war, bevor das Gebäude betreten wurde, ist aufgrund unterschiedlicher Aussagen der Beteiligten unklar. Dieser Umstand war für diesen Unfall jedoch nicht ausschlaggebend.

Engine 1 entering structure, Engine 2 preparing to enter the rear.

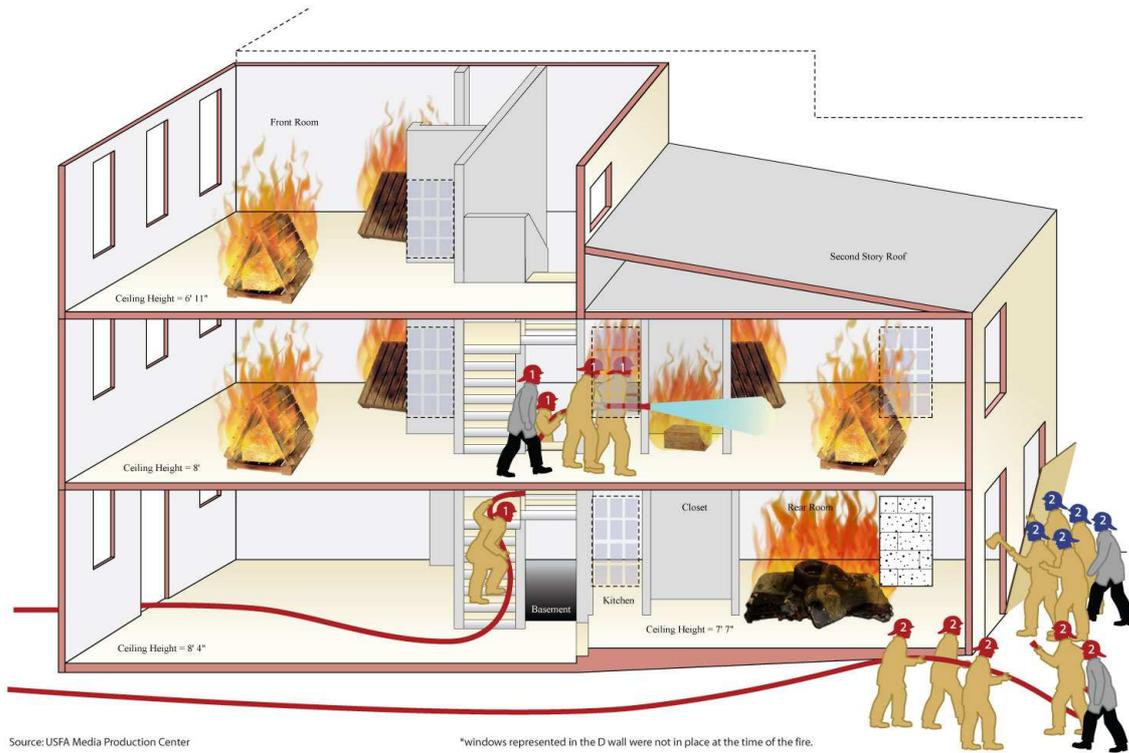
Figure 2

Als Engine 1 das 1. OG erreichte, trafen sie auf relativ starkes Feuer, weshalb der Hilfsausbilder anwies, den Brand zu bekämpfen, trotz anders lautender Order. Beim Öffnen des Stahlrohrs stürzte das später Opfer und der Hilfsausbilder selbst übernahm die Eindämmung des Brandes, bis er meinte nun sei es sicher, weiter zu gehen. Er gab das Rohr an die Azubi zurück. Die Gruppe teilte sich dann, als zwei FA auf der Treppe zum 2. OG zurückblieben, um Schlauch nachzuführen.

Engine 1 on 2nd floor, Truck 2 opening the rear.

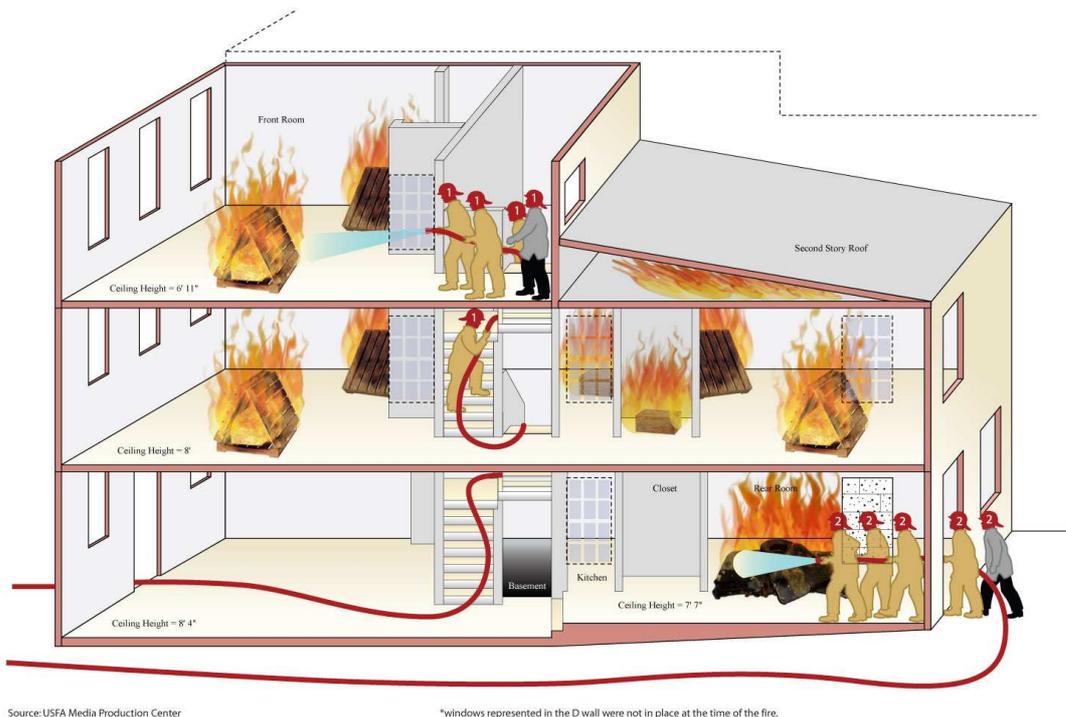
Figure 3

Engine 2 betrat zu diesem Zeitpunkt das Gebäude und traf auf einen Brand, der nicht vorgesehen und auch nicht angekündigt war.

Engine 1 on 3rd floor, Engine 2 attacking fire 1st floor rear.

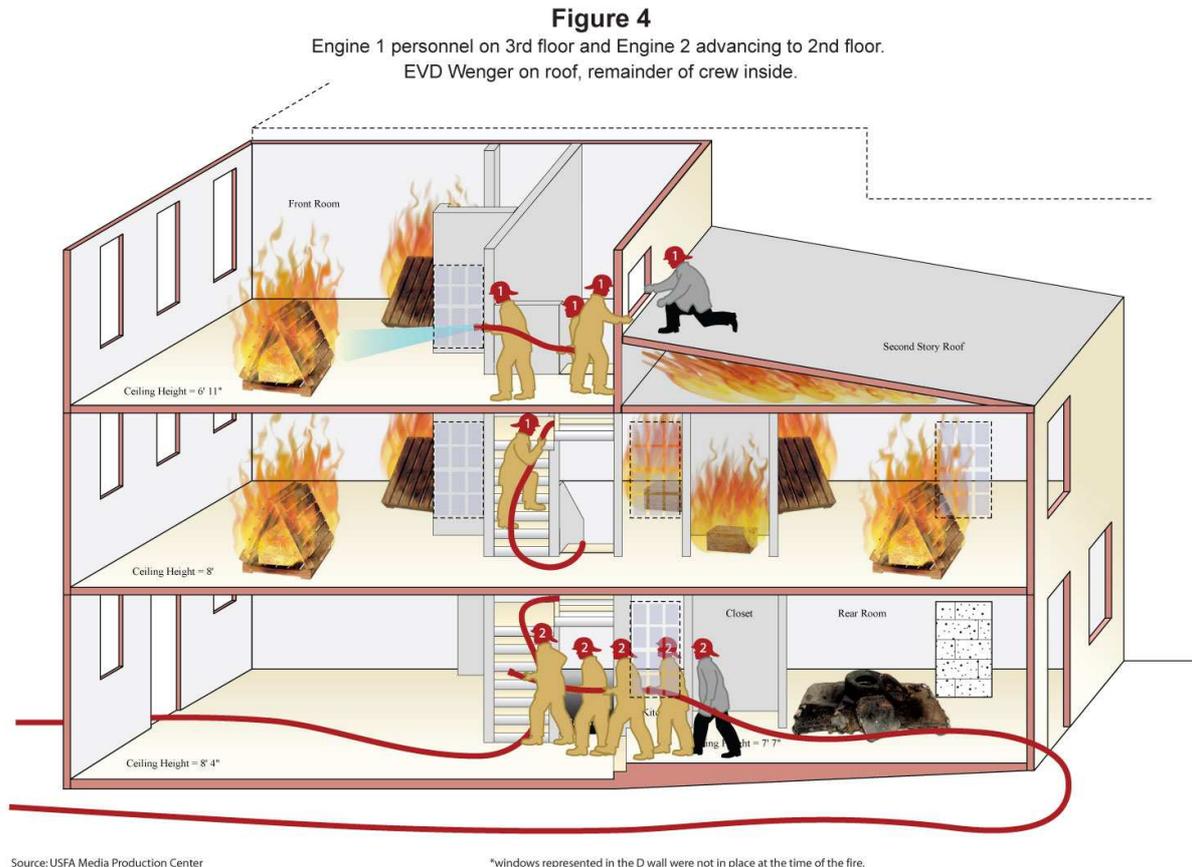
Währenddessen nahm der Hilfsausbilder im 2. OG extreme Hitze war, jedoch konnte er diese Beobachtung nicht weitergeben, da er kein Funkgerät besaß. Ein Azubi teilte ihm mit, dass das 1. OG in Brand sei, was er jedoch nicht bestätigte. Der Azubi erlitt dann einen Hitzedurchschlag an der Hose und teilte dem Hilfsausbilder mit, dass sie das Gebäude verlassen müsste. Zu diesem Zeitpunkt schien das spätere Opfer, das immer noch am Strahlrohr war, sich gut zu fühlen. Der Hilfsausbilder ging dann durch ein Fenster im 2. OG auf das Dach des 1. OG.

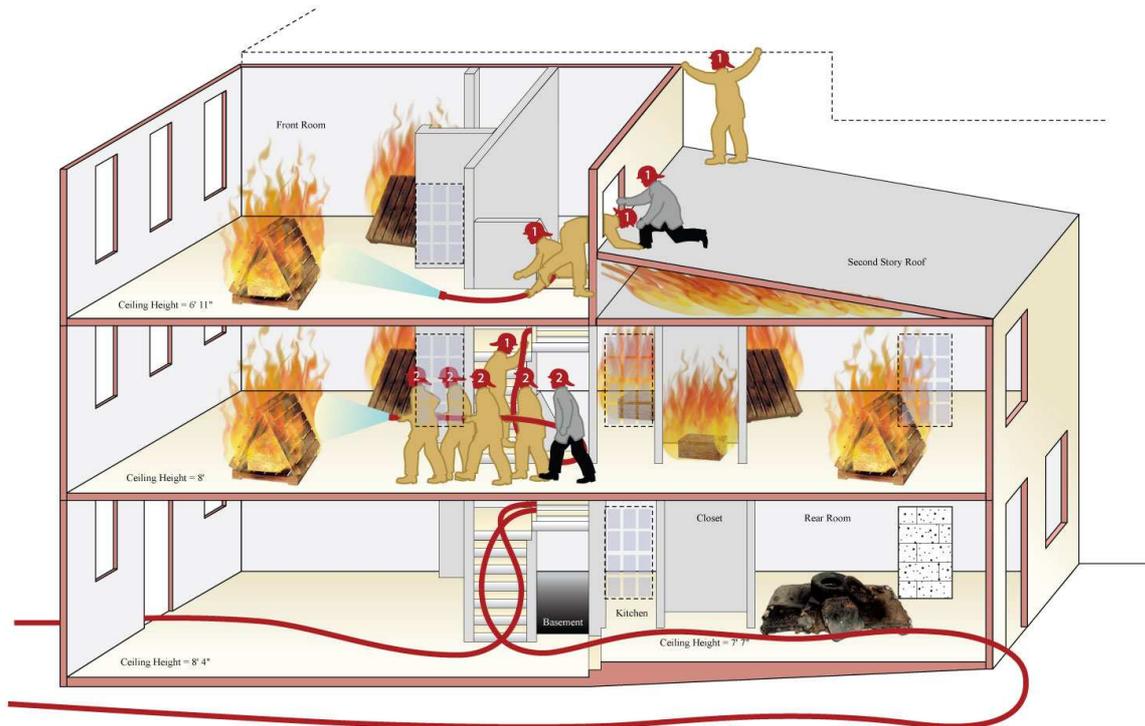
Figure 5

Gleichzeitig hatte Engine 2 das Feuer im EG gelöscht und ging weiter in das 1. OG vor. Der Hilfsausbilder von Enginen 1 half auch dem Azubi, der über den Hitzedurchschlag geklagt hatte, auf das Dach. Dieser wurde dann von der Mannschaft von Truck 3 hoch gezogen auf das Dach des 2. OG.

Engine 1 crew evacuating to roof, Engine 2 suppressing fire on 2nd floor front.

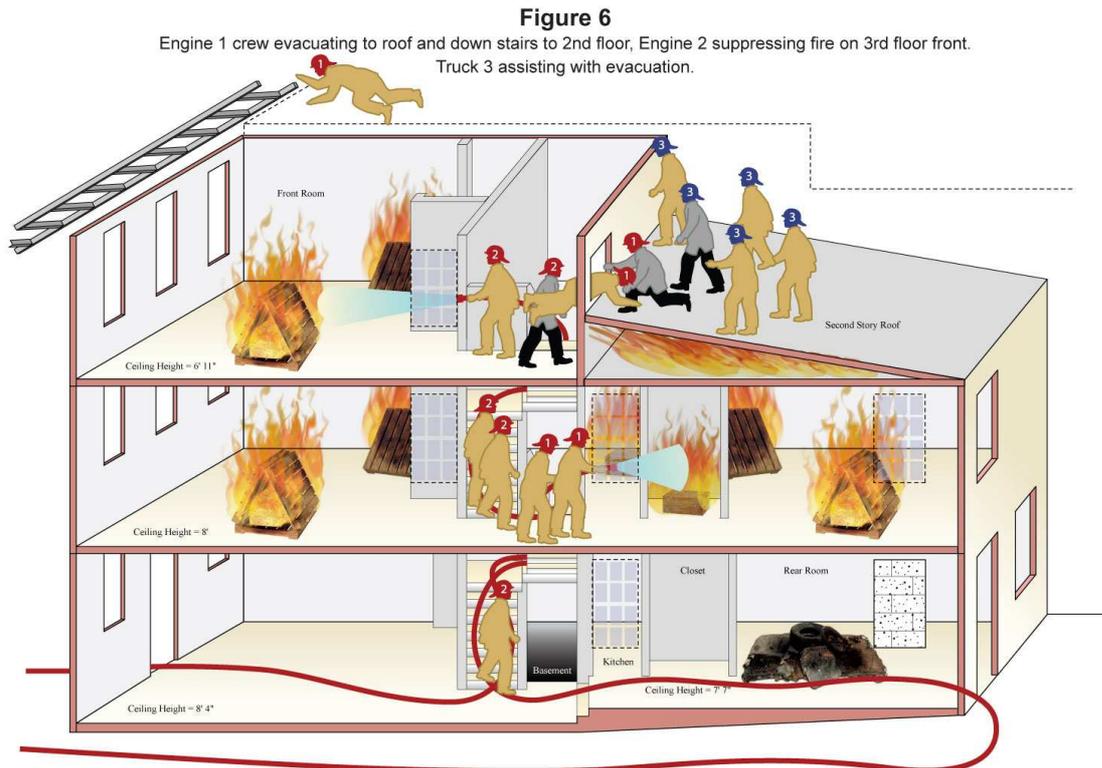
Die beiden FA auf dem Treppenabsatz wunderten sich, dass der Schlauch sich nicht mehr vorwärts bewegte. Einer der FA berichtet von Schneller Brandausbreitung im Bereich der Treppe, woraufhin sie die Treppe hoch liefen. Dort sahen sie das spätere Opfer auf dem Fensterbrett sitzen, ein Bein bereits draußen, als sie auch versuchte das Gebäude zu verlassen. Sie warnte die anderen FA, die Treppe hinunter zu gehen und das Gebäude zu verlassen. Das Strahlrohr hatte sie fallen lassen, es war immer noch offen und Wasser floss heraus. Die beiden FA von der Treppe befolgten die Warnung und gingen nach unten und nahmen die Schlauchleitung mit sich, mit deren Hilfe sie im 1. OG Feuer löschen konnten und dann das Gebäude ohne Verletzungen verließen.

Engine 2 traf auf ihrem Weg nach oben auf die beiden FA von Engine 1 auf der Treppe; der Ausbilder von Engine 2 ging mit einem Azubi mit der Schlauchleitung nach oben und sah ebenfalls das spätere Opfer auf der Fensterbank sitzen. Er war besorgt, dass der Brand im 2. OG außer Kontrolle geraten könnte, und befahl seinem Truppmann, das Feuer zu bekämpfen. Der Ausbilder selbst half dabei, das spätere Opfer aus dem Fenster zu heben. Vermutlich war das Opfer zu diesem Zeitpunkt bereits bewusstlos und konnte so bei seiner Rettung nicht mithelfen. Der Ausbilder von Engine 2 und sein Truppmann gingen zusammen mit den übrigen noch auf der Treppe befindlichen FA nach unten und verließen das Gebäude.

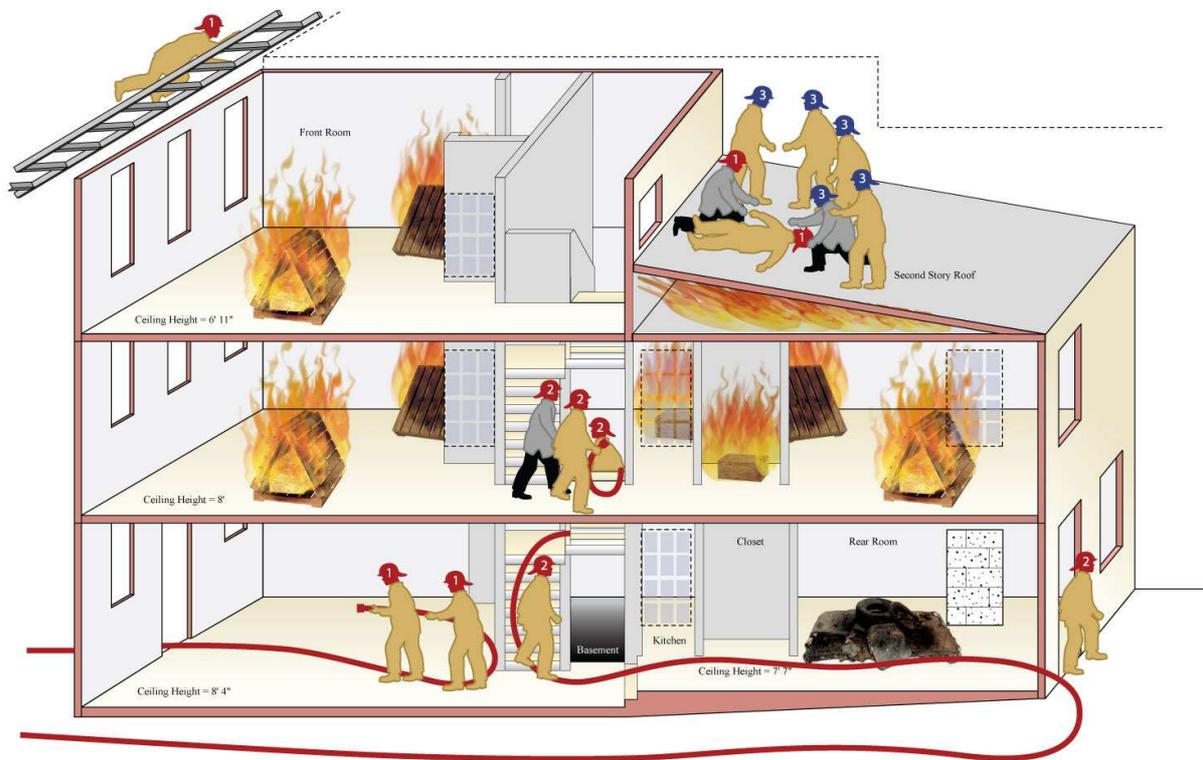
Figure 7

Problematisch bei der Rettung des Opfers waren wohl v.a. die Größe des Fensters und die Höhe des Fensterbretts vom Boden, die mit 105 cm recht hoch war.

Das Opfer wurde auf dem Dach des 1. OG abgelegt, der PA entfernt, der Atemanschluss endgültig abgenommen und die Schutzkleidung geöffnet.

Racheal Wilson rescued, CPR initiated. Other crews evacuating structures.
